Manutenzione straordinaria delle facciate di un condominio con preparazione del sottofondo e lavori per isolamento termico, rimozione rivestimento plastico e ripristino dei setti in calcestruzzo zona logge, cicli protettivi con malte cementizie. Lavori su parapetti e balconi, frontalini, sottogronde, sottobalconi e zoccolatura

Lastre ad alta resistenza e cicli protettivi di malte cementizie

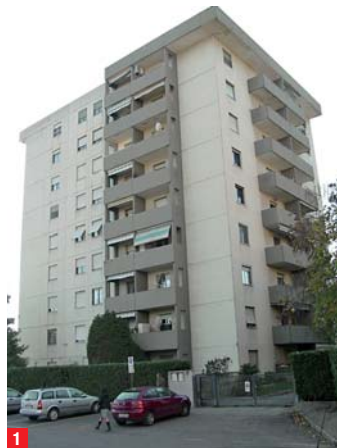
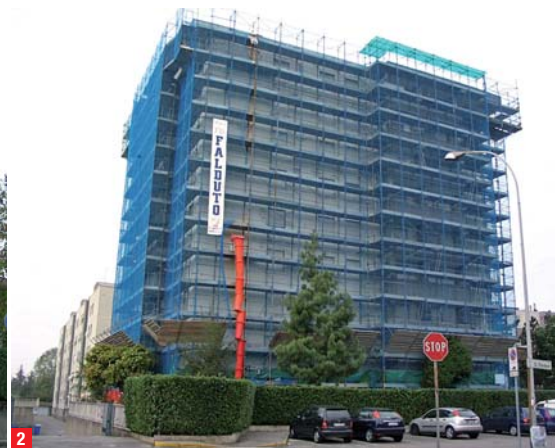
- 1-2. L'edificio prima dei lavori e a ponteggio montato.
 3. Fornitura e posa di nuove copertine balconi in marmo.
 4. Impermeabilizzazione pavimenti balconi.
 5. Applicazione nuova pavimentazione balconi.
 6. Pannelli in polistirene per il rivestimento a termocappotto.
